# 新素材対応のスポット溶接機を導入しました

## 最近このようなトラブルが出始めています。

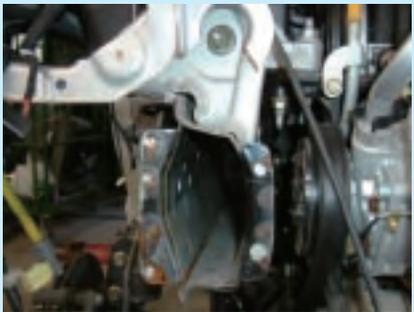
下記の図は前回県内のある钣金塗装工場で、高張力鋼板使用の事故車に軟鋼用の従来のスポット溶接機で作業した車が二度目の事故修理の時、フレーム引出しによってスポットが剥がれた実写です。1回の事故車修理はフロントクロスメンバー取替、右フロントフレーム取替、左フロントフレーム修理作業のようです。

軟鋼用スポットにて作業している為、溶着が不完全  
\*\*\*右フロントクロスメンバーの裏側の写真\*\*\*

近年各メーカーから生産されている新車のほとんどがボディーの軽量化を目的として従来の軟鋼（低炭素鋼）から鋼板を薄くしても強度が得られる**高張力鋼板**を使用しています。また、最近では車種によっては、**超高張力鋼板**が使用されています。このような鋼板のカット作業を伴う修理は、従来の修理マニュアルでは、母材の強度が低下するため、材料学的・工学的に考えれば新車ラインと同等の**溶接能力**と**ガン電極圧**の性能を持つスポット溶接機が必要となります。

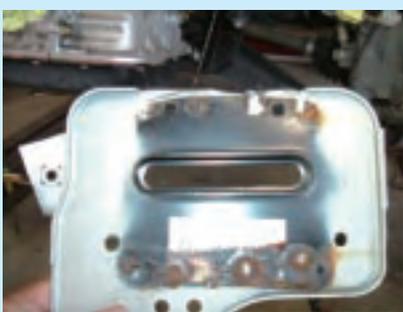
溶着の後がみられない

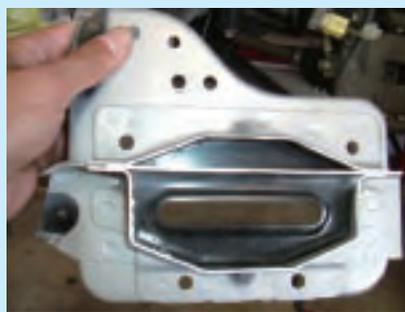
\*\*\*右フロントクロスメンバーの表側の写真\*\*\*  
荒引きてスポットの損傷みずはできていない

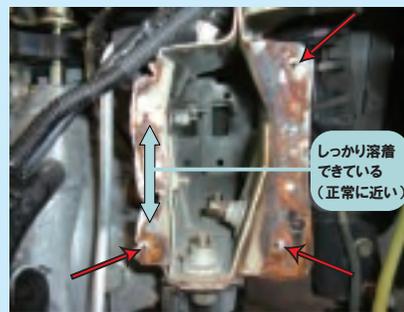
\*\*\*左フロントフレームの写真\*\*\*  
矢印→3カ所は強度不足

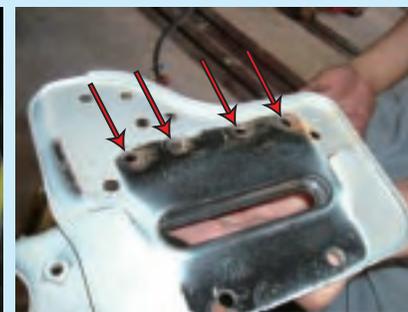
\*\*\*左フロントクロスメンバーの写真\*\*\*  
4ヶ所（矢印）ナゲットをドリルできりもみした箇所（正常についている）矢印以外の箇所はスポット溶着できていない
